## Hier mal ein paar Tipps zum Hilfsrahmen schweißen... (ohne Gewähr & Haftung!)

Bei unserem L 406 DG (Baujahr 73) waren die Originalträger im Bereich der Hinterachse sowie der Kastenträger im Bereich der B-Säule (Hinter den Fahrerhaussitzen) absolut im Eimer...

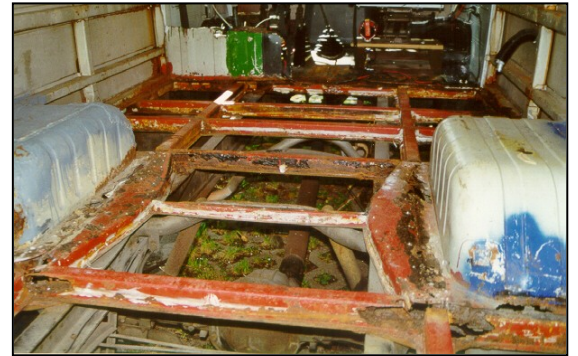
Abb. 1: Übersicht Urzustand

Der Kastenträger (Bereich der B-säule) verfügte bereits über eine Ausbauautomatik... er fiel größtenteils nach leichtem Klopfen mit dem Schraubendreher von selbst raus!

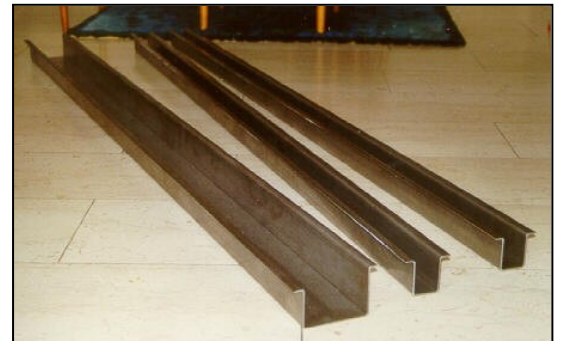
Abb. 2: Trägernachfertigungen

Da es die Rahmenträger bei MB nicht mehr gibt (MB-Preis über 200 EUR pro Stück), haben wir uns die Träger von einer Metallbaufirma nach Maßzeichnungen anfertigen (abkanten) lassen. Die exakten Maße haben wir von den alten Trägern abgenommen. Dabei die Blechstärke (bei uns 3mm) exakt nachmessen & einhalten!

Das Anfertigen durch die Metallbaufirma hat uns inkl. Material und Lohn für alle 3 Träger 80 EUR gekostet.

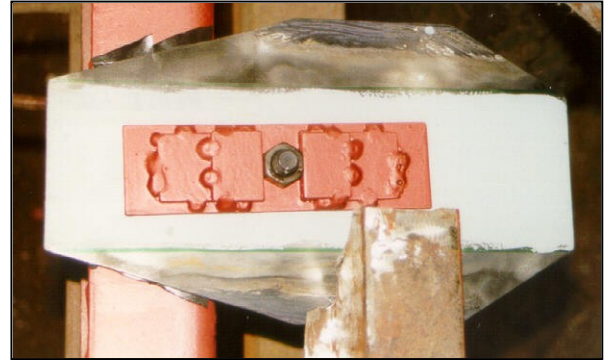
Abb 3: Versteifungsblech/Haltekonstruktion

Damit die Mutter auf dem achteckigen Knotenblech später beim Anziehen nicht mitdreht, haben wir eine Haltekonstruktion (= rot lackiertes Teil in Abb 3) für die Knotenbleche geschweißt.

Diese Haltekonstruktion liegt später exakt zwischen dem U-Profil des eigentlichen Querträgers.

Da auch MB ein gleichlanges Versteifungsblech (mit aufgepreßter Mutter) eingelegt, aber nicht verschweißt hat, haben wir das rote Teil nicht mit dem Knotenblech verschweißt.

Überall, wo die neuen Träger/Knotenbleche auf dem Fahrzeugrahmen (Leiterrahmen) aufliegen, haben wir Karosseriedichtband (z.B. von Teroson) zwischengelegt (siehe Abb. 3). Dadurch wird der Spalt zwischen Leiterrahmen und Hilfsrahmenträger wirksam abgedichtet. Am Leiterrahmen war die Originalfarbe noch weitestgehend vorhanden. Trotzdem haben wir die Kontaktbereiche nochmals neu lackiert.

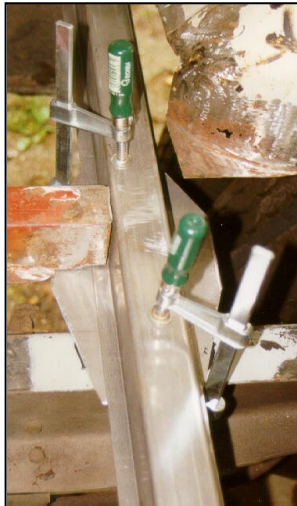
Abb. 4: ausrichten

Nach dem Auflegen des Dichtbandes, der achteckigen Knotenbleche und der roten Haltekonstruktionen wird der U-Profilträger eingeschoben, ausgerichtet (Abb 4) und mit den Knotenblechen sowie den Hilfsrahmen-Längsträgern verschweißt (Abb 5).

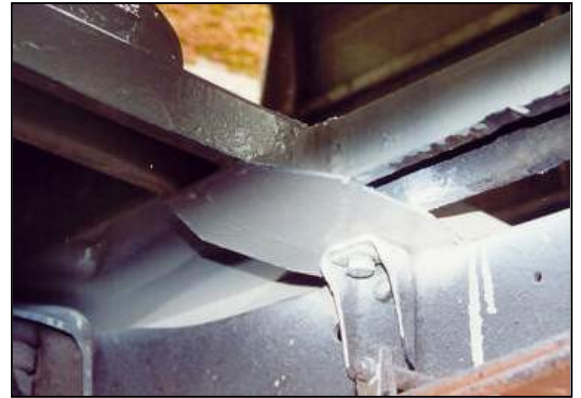
Abb. 6: Knotenblech

Abbildung 6 zeigt ein fertig eingeschweißtes und lackiertes Knotenblech von unten (Radkasten). Gut erkennbar ist auch die Rahmenkonsole mit der Rahmenbefestigungsschraube.

**Lackierung:** Vor dem Auflegen der Knotenbleche wurden bereits die Bereiche, welche später von anderen Rahmenteilen verdeckt werden, grundiert und lackiert. Dabei aber beachten, daß an Stellen, wo später geschweißt wird, kein Lack aufgebracht werden kann & darf! Der weiße Lack in Abb. 6 ist daher bereits die zweite (endgültige) Lackschicht!

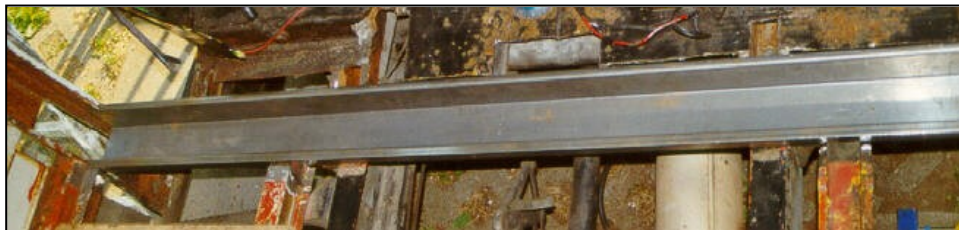
Abb. 7: Kastenträger Unterteil eingepaßt, unverschweißt

Wir haben uns nach langer Diskussion dazu entschieden, auf beiden Fahrzeugseiten ein entsprechend großes Loch in das Außenblech zu schneiden. Da bei uns die beiden B-Säulen im direkten Anschluß an den alten Kastenträger ebenfalls schon total marode waren, fiel uns diese Entscheidung auch recht leicht.

Auf der linken Seite mußten wir am meisten von der B-Säule raustrennen. Deshalb haben wir dort auch ein größeres Loch geschnitten und damit Raum geschaffen, um anschließend den neuen Träger von innen her einzuwinkeln.

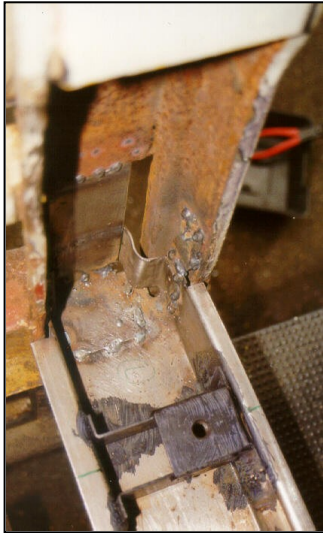
Abb. 8: Anschluß  
B-säule innen links

Die folgenden Fotos zeigen den Anschluß des Kastenträgers an die B-Säule von Innen und Außen.

Im Inneren des Trägers müssen unbedingt die Versteifungsbleche mit den Gurtbefestigungen (Abb. 11 und Abb. 8 unten) und das Versteifungsblech für die Handbremsbefestigung (Abb. 12) entsprechend dem Original eingeschweißt werden

Dabei unbedingt möglichst viele Anschlußbleche von oben & unten sowie den Seiten her anbringen!

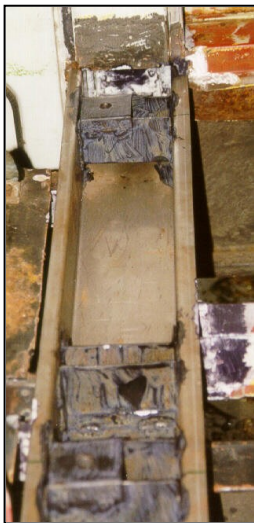
Abb. 11:  
Versteifungsbleche

Auch der Kastenträger ist mittels zweier Schrauben mit dem Fahrzeugrahmen verschraubt. Analog zu den Knotenblechen haben wir auch hier die Muttern im Träger nicht angeschweißt (sonst Härteverlust!). Als Verdrehsicherung dienen hier je zwei der Versteifungsbleche, zwischen denen die Muttern eingeklemmt werden.

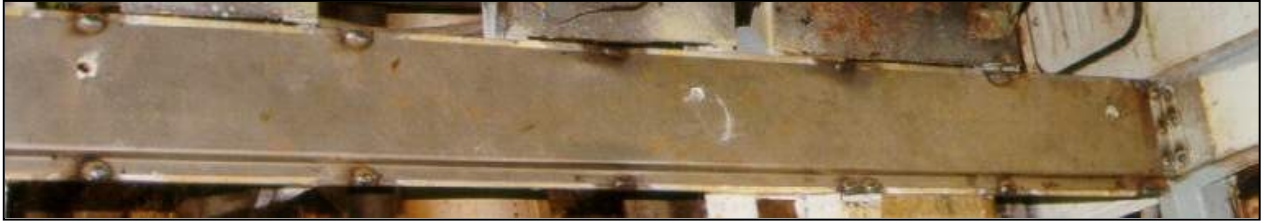
Abb. 13: Deckel auf Kastenträger geschweißt

Zum Schluß wird der Deckel des Kastenträgers aufgeschweißt und anschließend mit dem Bodenblech des Fahrerhauses verbunden.

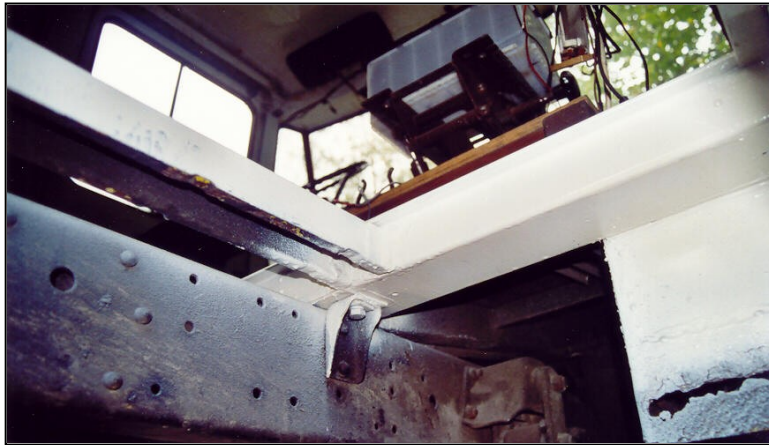
Abb. 14: Kastenträger von links unten

Und so sieht der fertig eingebaute und lackierte Kastenträger von unten aus. Später haben wir noch Steinschlagschutz aufgebracht. Die weiße Farbe hilft, spätere Beschädigungen im Steinschlagschutzanstrich früher zu erkennen.

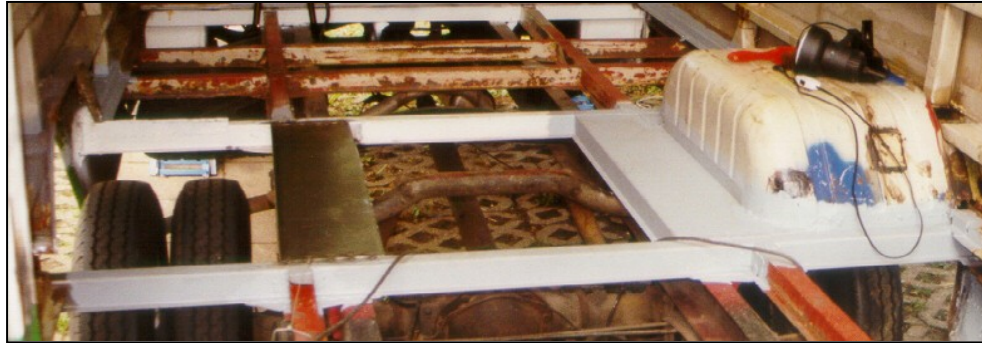
Abb. 15: Übersicht Bereich Hinterachse

Wir haben möglichst rechteckige Formen gewählt, da diese vom Metallbauer problemlos gekantet werden können.
